## Eine besondere Markierung für mehr Verkehrssicherheit

**Motorradfahrende sind bei Unfällen einem erhöhten Verletzungsrisiko ausgesetzt. In einem Pilotprojekt auf der Berner Seite des Brünigpasses untersucht das ASTRA, inwiefern Massnahmen an der Infrastruktur die Unfallgefahr und das Verletzungsrisiko minimieren können.**

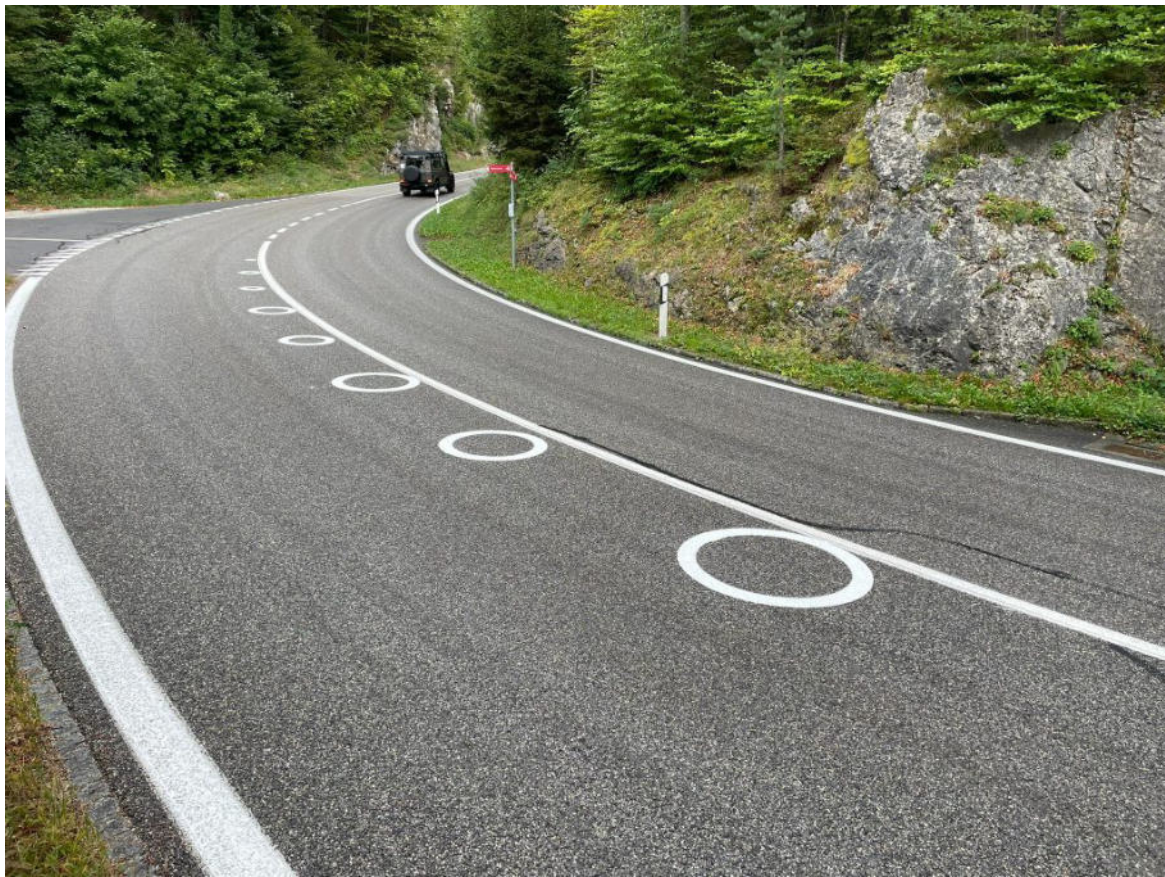
Nicht ganz überraschend zeigte die Analyse, dass es sich bei rund zwei Drittel der Unfälle um Schleuder- oder Selbstunfälle in Kurven handelt. Eine Häufung wurde in der sogenannten Seilkurve festgestellt, einer 180-Grad-Kurve bzw. Haarnadelkurve in der Nähe des Soliwaldtunnels. Talwärts weist diese Kurve einen enger werdenden Radius auf, was zu Beginn der Kurve nicht ersichtlich ist. Rund 80 Prozent der Verkehrsteilnehmenden fuhr zu schnell in die Kurve und musste bei der Verengung nachbremsen. So wurden entlang der Mittellinie abgestufte Kreise markiert. Damit soll der sich verengende Kurvenradius optisch früher wahrnehmbar sein. Diese besonderen Markierungen wurden im September 2022 angebracht und sie verfehlten ihre Wirkung nicht. Eine erste Analyse rund einen Monat später zeigte, dass nur noch 4 Prozent der Motorradfahrenden sowie 14 Prozent Personenwagen nachbremsen mussten. Im Vergleich zu den 80 Prozent eine signifikante Verbesserung.

Vielen Dank für Ihren Kommentar. Wie im Artikel erläutert, sollen die sich verengenden Kreise die Aufmerksamkeit der Verkehrsteilnehmer auf diese spezielle Kurve lenken, die sich immer mehr verengt. Unseren Beobachtungen zufolge kam es zu keiner gefährlichen Situation. Ausserdem erfüllt die für diese Kreise verwendete Farbe die Haftungskriterien. Schliesslich hat sich das ASTRA bei der Ausarbeitung dieses Projekts mit der Beratungsstelle für Unfallverhütung (BfU), aber auch mit Jacques Cornu abgesprochen. Nach seiner Karriere als Motorradrennfahrer gründete Jacques Cornu eine Motorradschule. Er kennt daher die Bedürfnisse von Motorradfahrern sehr gut.
